Härnösand 2019-08-08  
Dnr. 2019/93

### **Protokoll över undersökning på Häbbersbacken 2019 i Härnösand**

Med anledning av renoveringen av ett av Härnösands äldsta hus på Häbbersbacken i korsningen Norra kyrkogatan-Pumpbacksgatan har Västernorrlands museum genomfört en mindre arkeologisk undersökning i form av grävning av provrutor. Totalt togs tre meterrutor upp, varav två inom den aktuella husgrunden (fastighet Borgmästaren 6) samt en öster om denna (inom fastighet Ön 2:52). Undersökningen genomfördes under två dagar i juli.

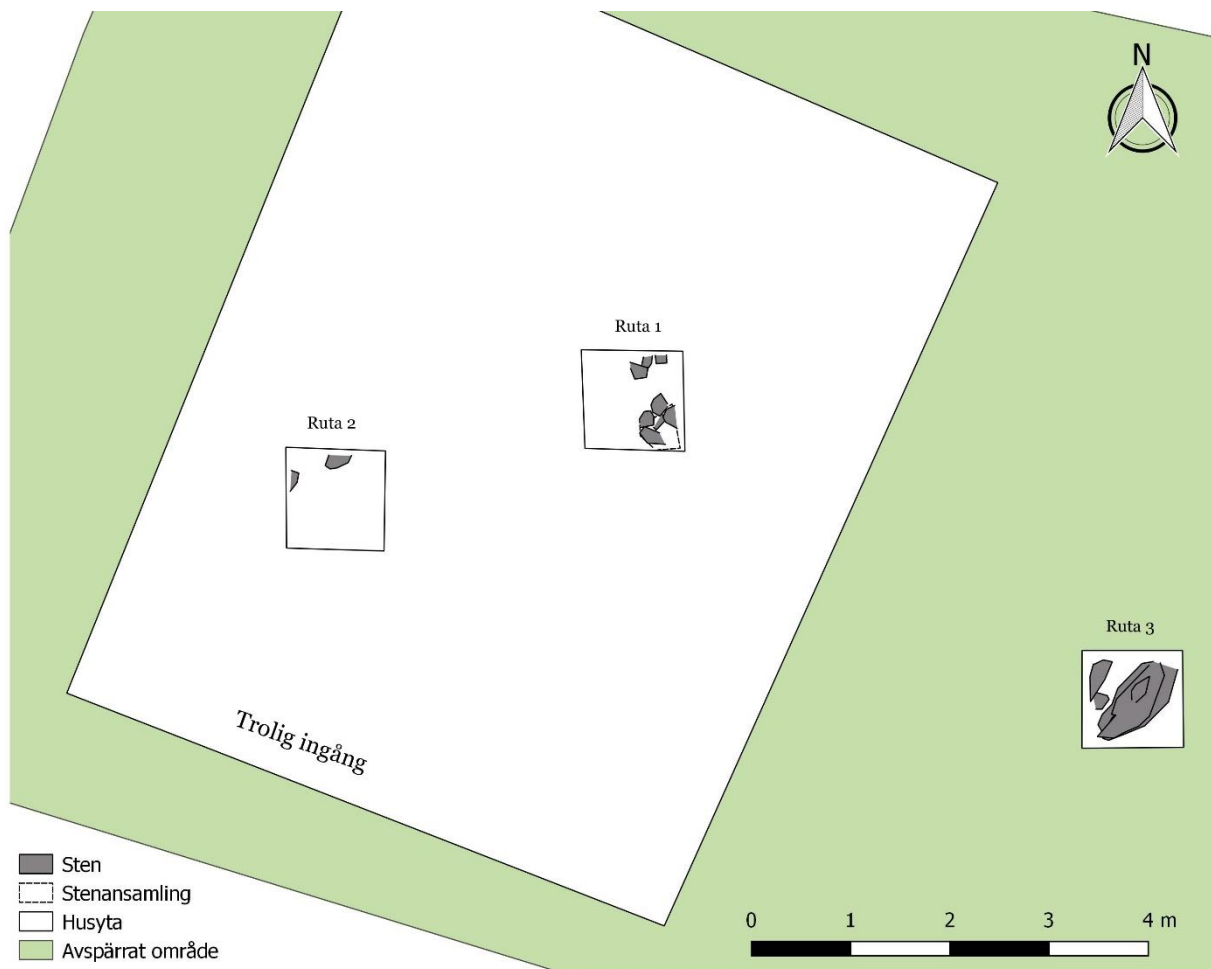
*Figur 3. Karta över meterrutorna. Stenarna i ruta 1 och 2 hör till de övre fyndförande lagren, medan stenarna i ruta 3 tycks utgöra en slags grundkonstruktion. Notera att den stora grundstenen i ruta 3 mättes in vid olika nivåer – det rör sig således inte om flera stenar ovanpå varandra utan om en större, något spetsig sten.*

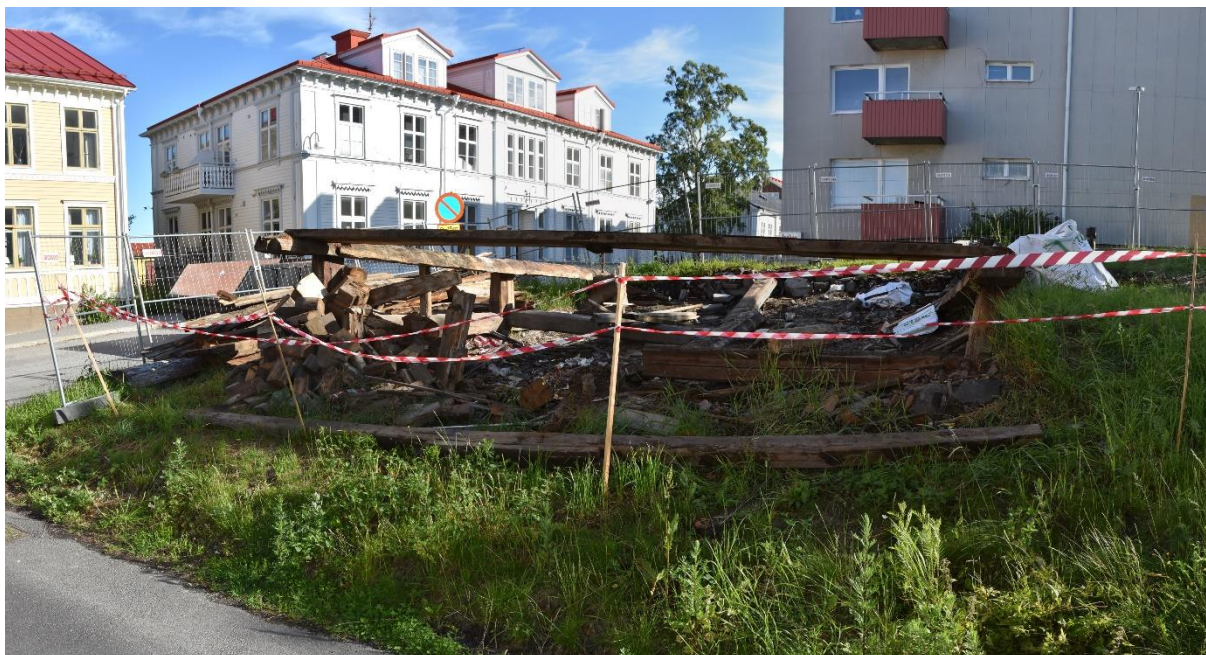
*Figur 4. Undersökningsområdet från sydost. Området utgjordes av en kvadratisk grund till ett tidigare härbre. Runtom var en gräsbeväxt, öppen yta, svagt sluttande från öster ner mot sydväst. Cirka 15 meter öster om husgrunden stod ett befintligt härbre.*

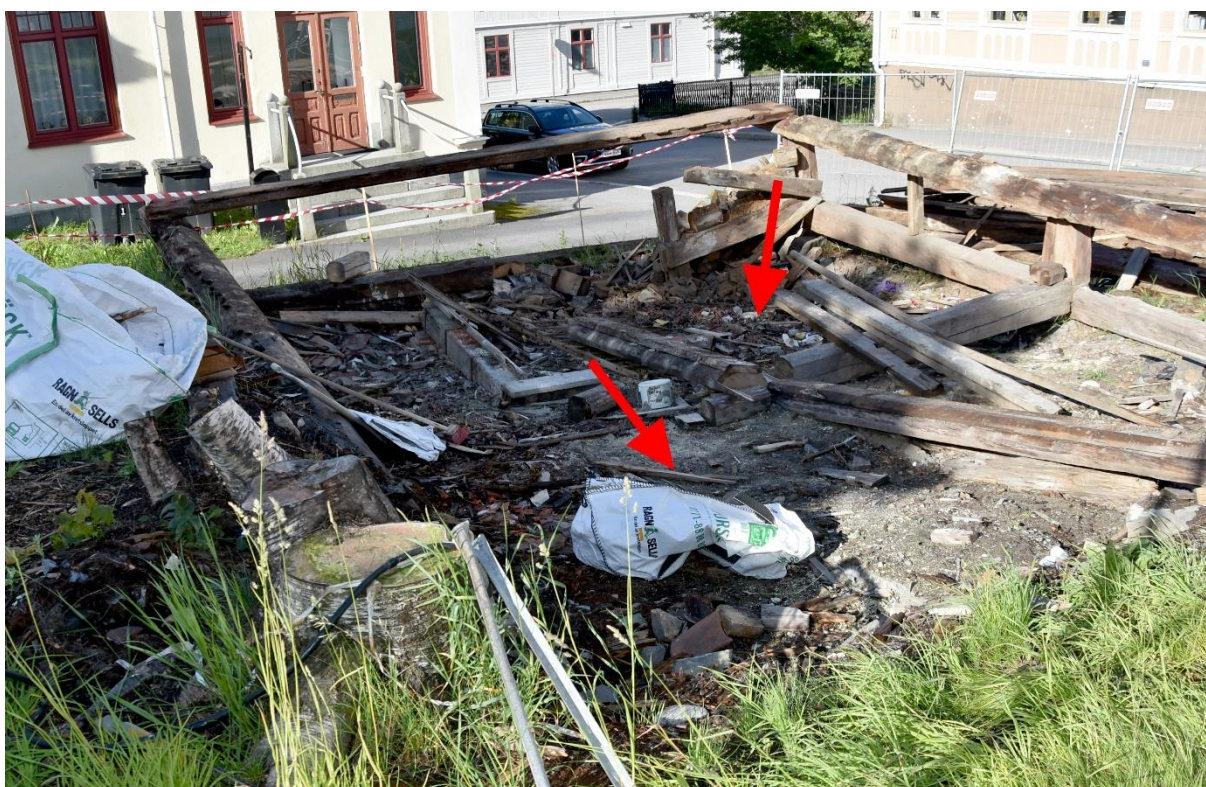
*Figur 5. Husgrundens insida innan rensning för meterrutor vidtagits. De röda pilarna visar var meterrutorna sedermera togs upp.*

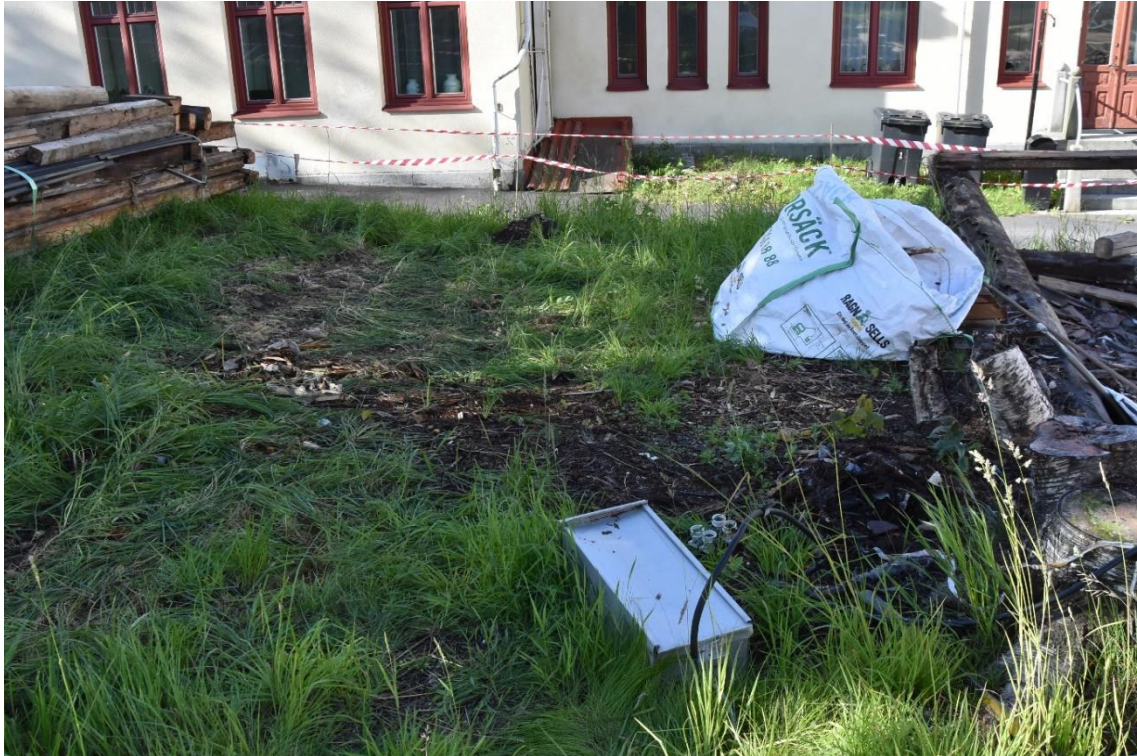
*Figur 6. Ytan direkt öster om den öppna husgrunden. Det skall ha stått ytterligare ett härbre här förr.*

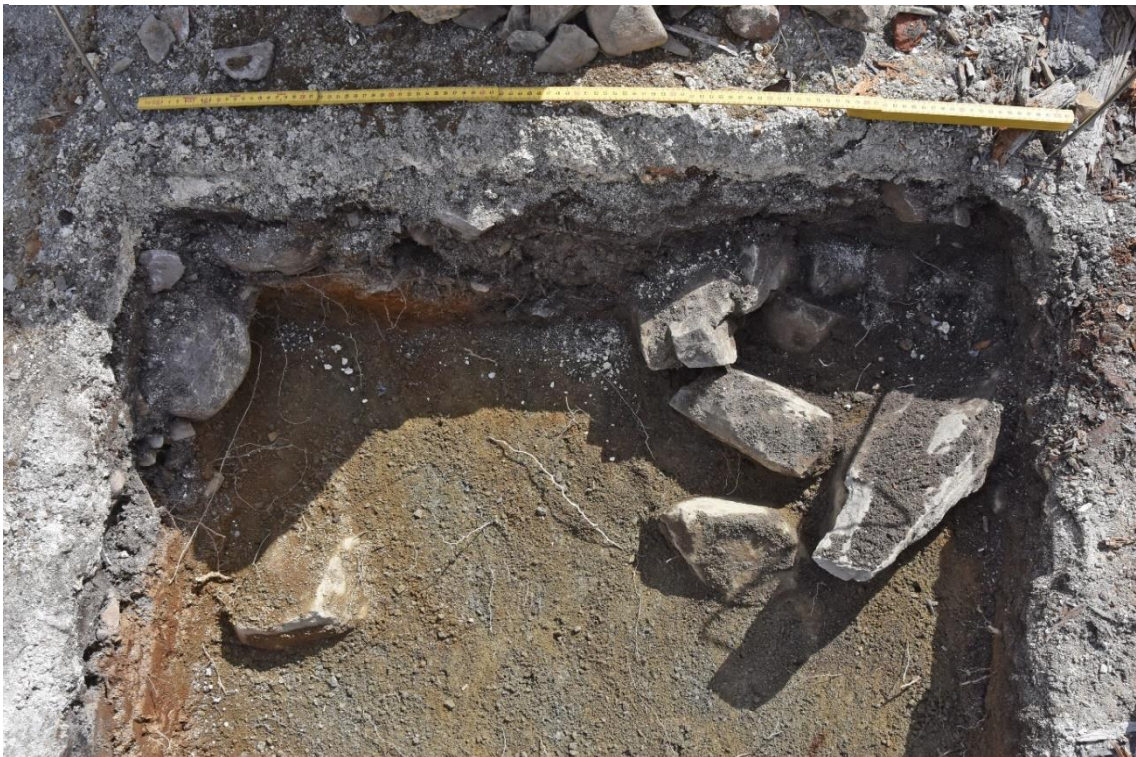
*Figur 7. Meterruta 1 under utgrävning. Till höger syns en stenansamling som visade sig utgöra en eventuell nedgrävning. Det översta kalklagret skall ha tillkommit vid bekämpning av ohyra.*

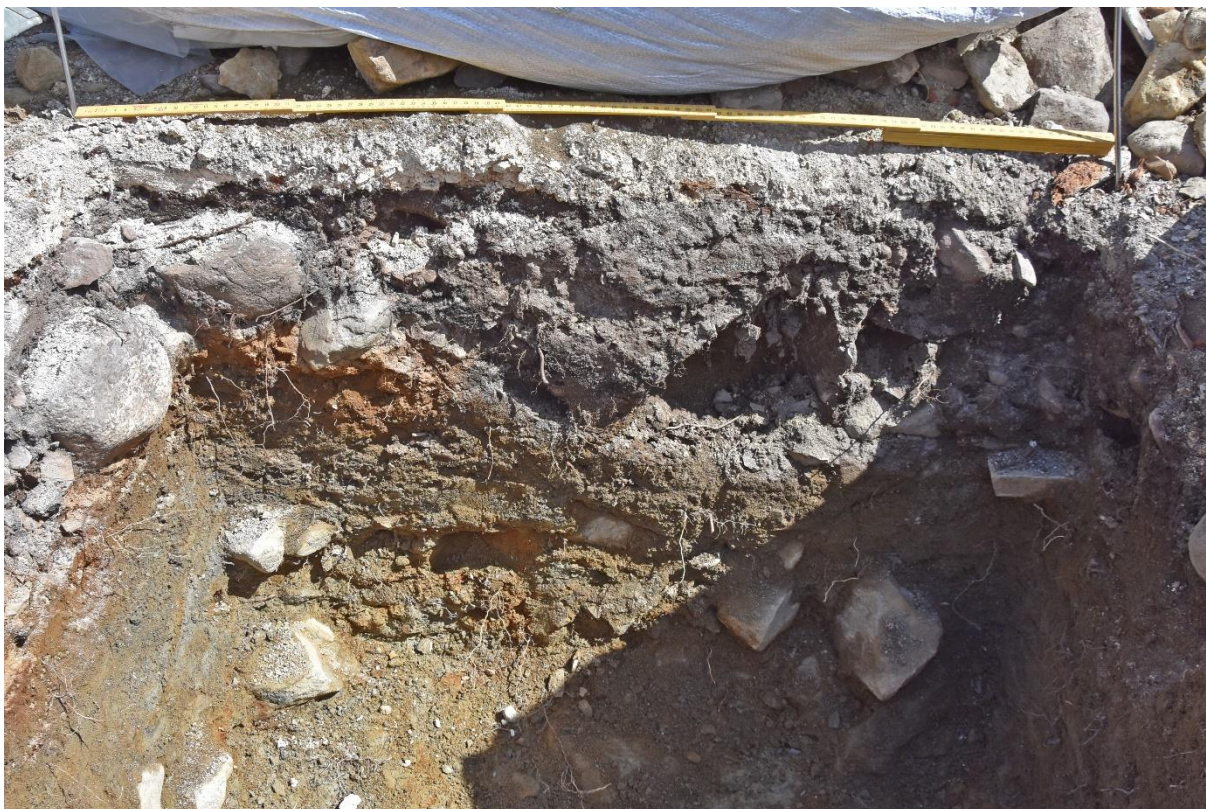
*Figur 8. Profil i meterruta 1. I den högra delen syns den möjliga nedgrävningen. Från det rostbruna lagret var det helt fyndtomt och detsamma gällde för alla tre meterrutor.*

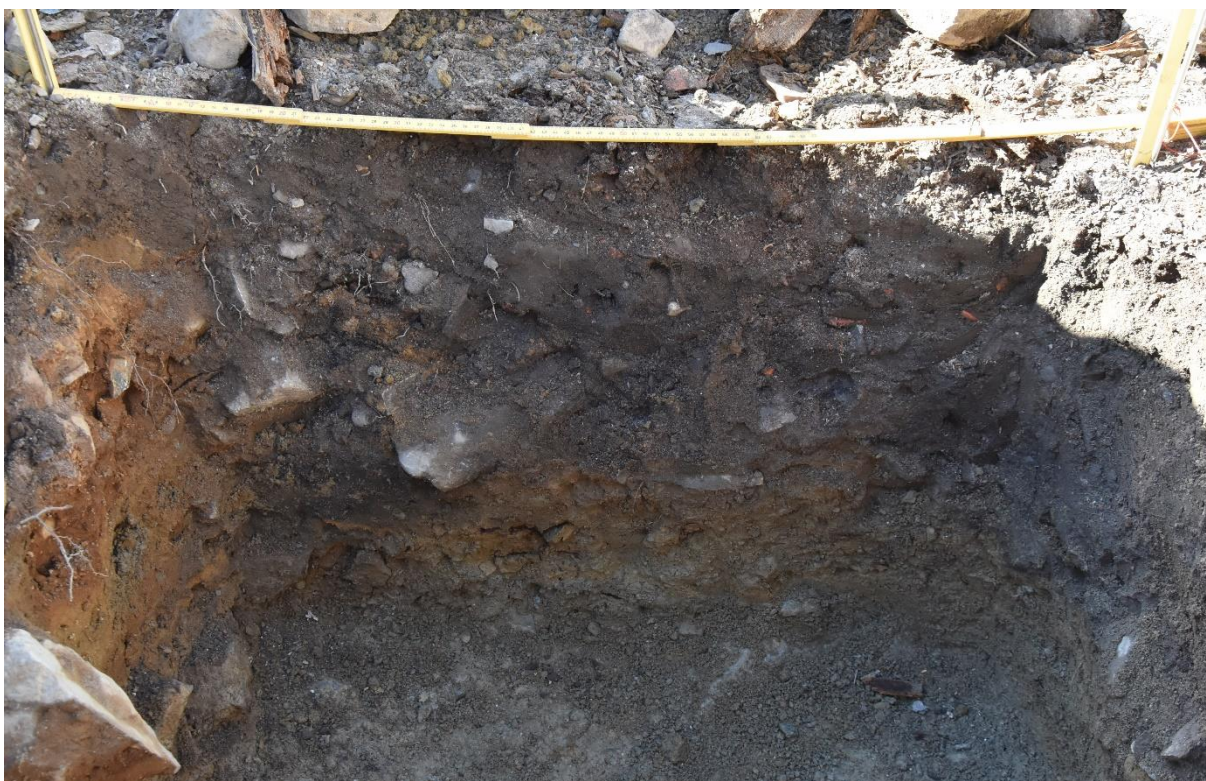
*Figur 9. Profil i meterruta 2. Här syntes ingen tydlig nedgrävning vid undersökningen utan det tycks snarare röra sig om en skiftning i marknivån.*

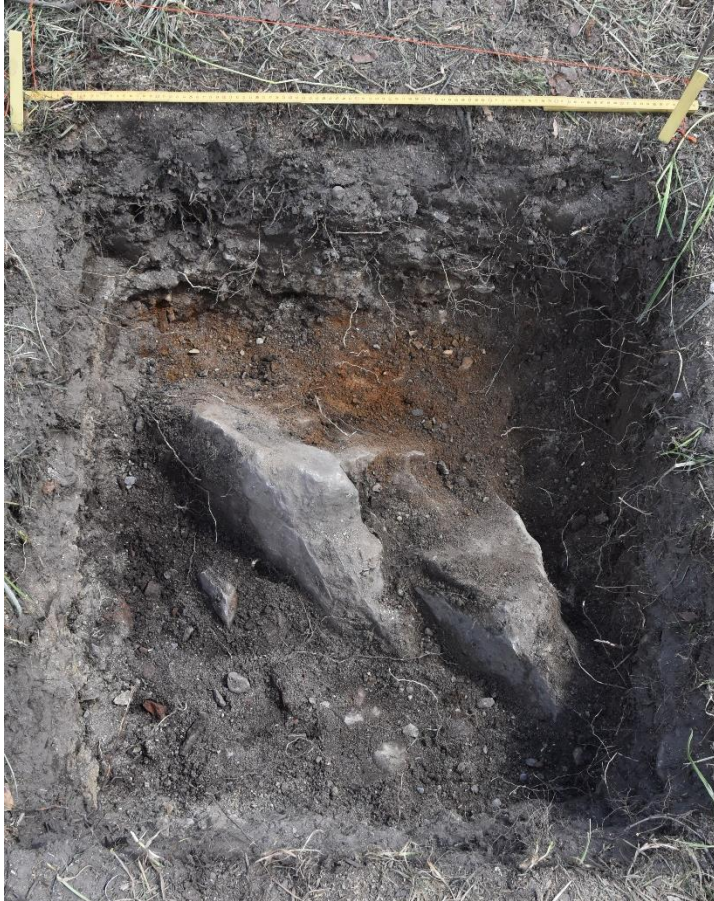
Figur 10. Meterruta 3 under utgrävning, från väster. Stenen antas vara en grundsten till det härbre som tidigare skall ha stått på platsen. Här syns hur lagren är olika djupa på var sin sida om grundstenen. Det mörka kulturlagret fortsatte mycket djupare på sidan väster om stenen och innehöll mycket fynd i form av krossat glas och porslin. Bortanför stenen var detta lager relativt tunt och innehöll inte några fynd. Tolknigen är att den västra sidan har utgjort en gång eller ett mellanrum mellan två härbren.

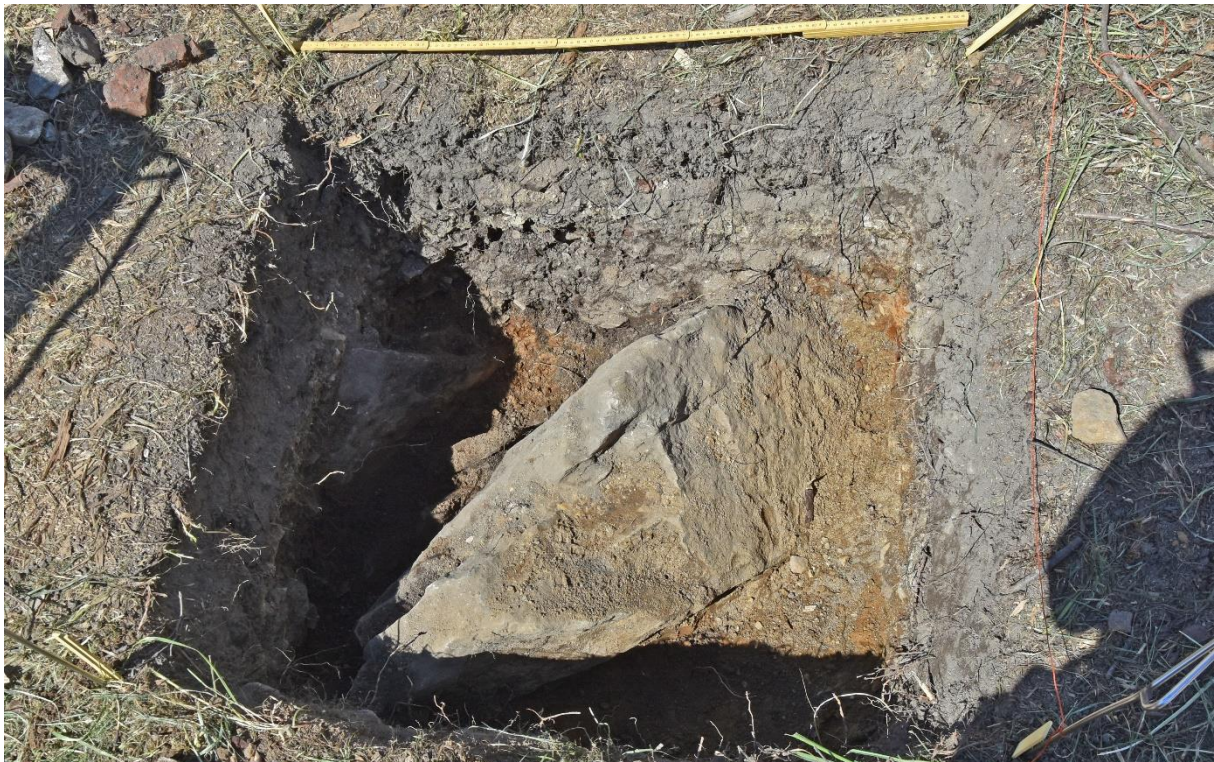
Figur 11. Profil i meterruta 3, grävd i botten. Här syns storleken på den förmodade grundstenen.

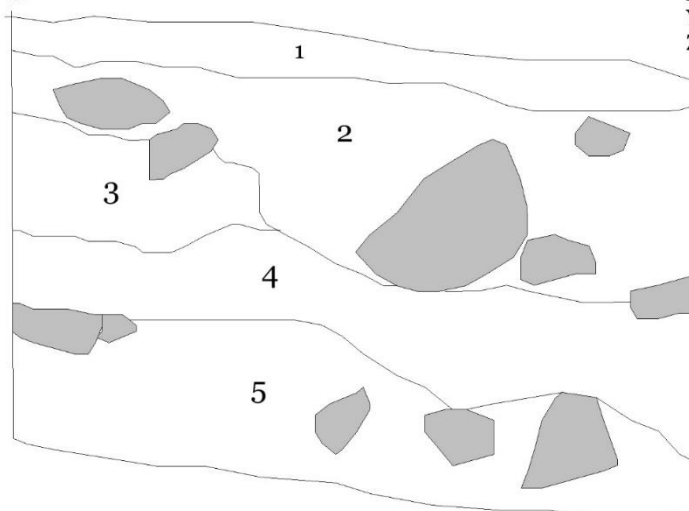
### Profil mot öster i meterruta 1

1. Kalk
2. Mörkt gråbrun sotig, humös mjäla
3. Rostbrun mjäla - inga fynd i detta eller nedanstående lager
4. Något flammigt grågult lager mjäla
5. Morän. Grå med inslag av järnutfällningar och naturlig sten. Något varvig i profilen.

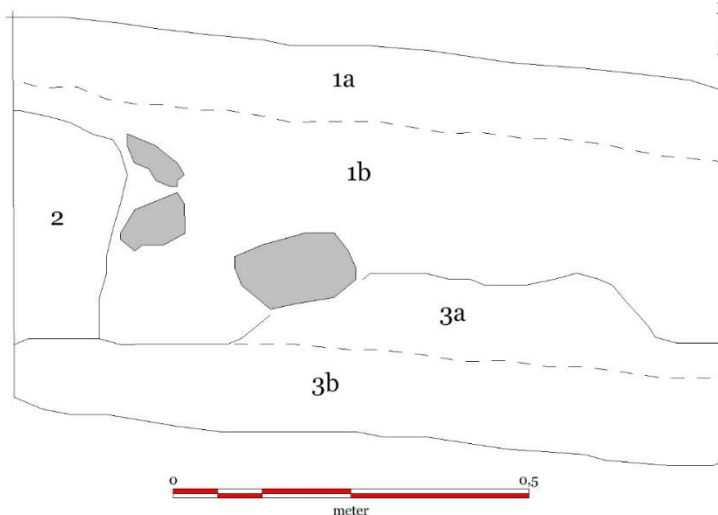
### Profil mot söder i meterruta 2

- 1a. Fyndförande kulturlager av mörkbrun, humös mjäla med inslag av sot, mindre sten (0,05-0,2 m) och krossat tegel
- 1b. Som ovan, men endast enstaka fynd
2. Rostbrun mjäla
- 3a. Rödgrå morän med mycket sten
- 3b. Grå morän med mycket sten

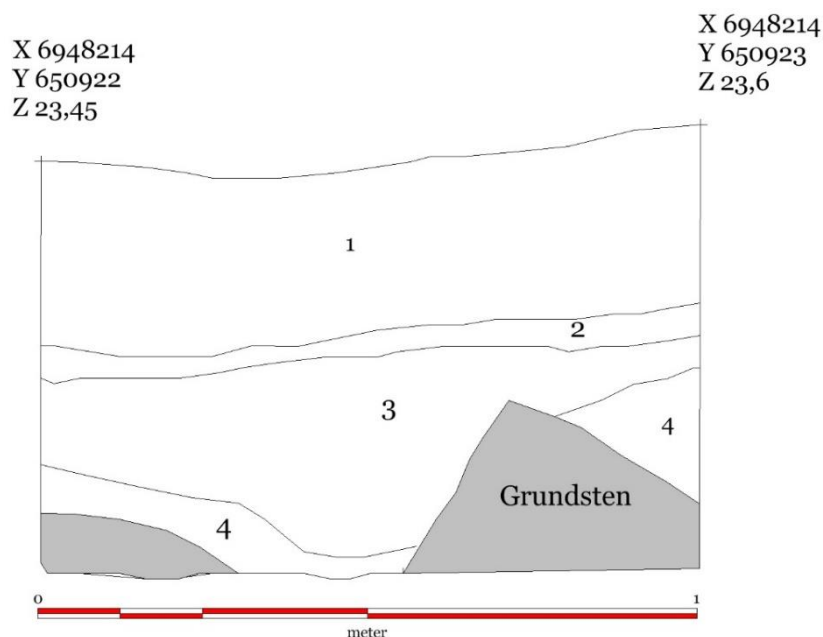
## Profil mot norr i meterruta 3

1. Övre matjordslager av mörkgrå, humös mjäla. Fyndförande
2. Ljusbjällmjäla med inslag av sten (0,05-0,1 m)
3. Kulturlager av mörkgrå, humös mjäla med mycket sten (0,05-0,2 m).  
Ytan väster om grundstenen var fyndförande och i botten något sotig
4. Rostbrun mjäla och sten (0,05-0,2 m). Fyndtomt

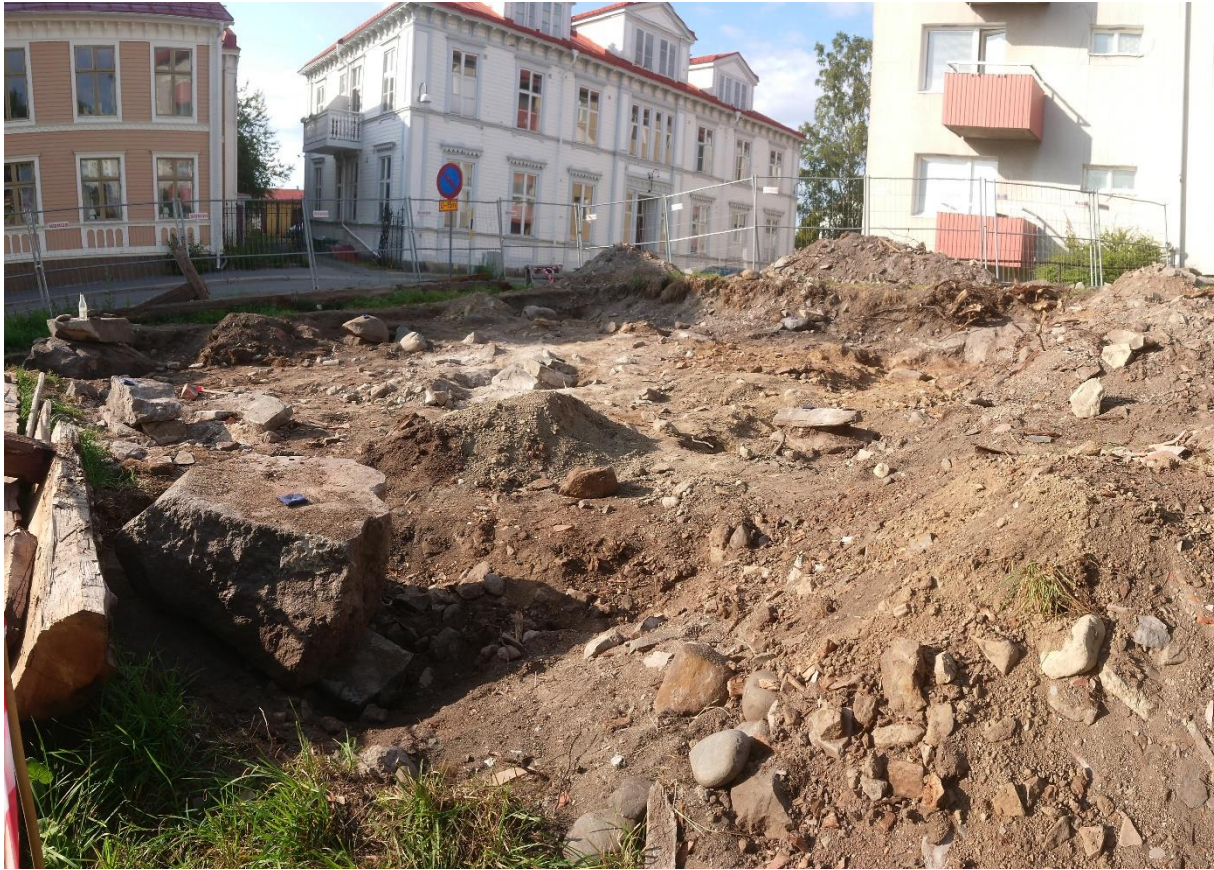
*Figur 23. Översiktsbild över husytan tagen efter undersökningens avslutande då ytterligare rensning av ytan genomförts.*
